Bulletin de Sécurité français:
Tôles d'accroche vérin de mise à l'aplomb TB270.4 (HV5), TB290.1 et TB300

date	13.03.2026	mod.	pk
	date	13.03.2026	chk.	tw
	description	Safety Bulletin, French TB270.4 (HV5), TB290.1, TB300		
	page	1	pages	1
	origin	status released		
	Drawing number	0927000200

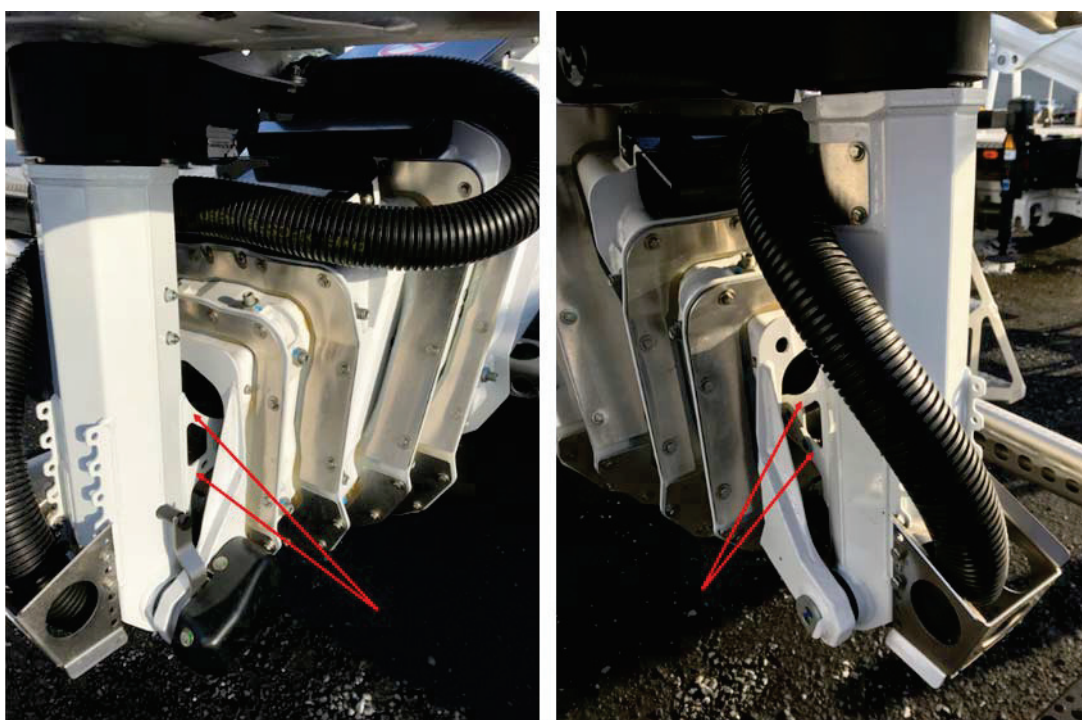
Dans le cadre de notre observation du marché, nous avons constaté qu'une utilisation inappropriée ou un accident sur les Steiger TB 270.4 (HV5), TB 290.1 et TB 300, peut provoquer des déformations ou des dommages aux tôles d'accroche du vérin de mise à niveau du panier. Ceux-ci peuvent être causés par une surcharge, par exemple lorsque le panier heurte un obstacle pendant l'utilisation du Steiger, ou par un accident de la circulation.

Dans de rares cas, ces dommages ne sont pas détectés lors de l'inspection visuelle, de sorte qu'une défaillance de la liaison ne peut être exclue en cas de poursuite de l'utilisation.

C'est pourquoi, lors du contrôle visuel quotidien de la machine par l'opérateur, il convient d'accorder une attention particulière à l'intégrité des tôles d'accroche. Les tôles d'accroche sont bien visibles en position de transport.

En cas de déformations et / ou de fissures visibles aux endroits indiqués sur les photos, l'utilisation du Steiger doit être arrêtée et le SAV (service après-vente) RUTHMANN doit être contacté.
